OBRA:  
**REPARACIÓN Y PINTURA FACHADAS  
FACULTAD DE DERECHO**

PLANO:  
**PLANO DE FACHADA SOBRE PLAZOLETA**

**Referencia:** 03-REPARACION Y PINTURA DE FACHADA FACULTAD DE DERECHO -  
DOCUMENTACIÓN GRÁFICA

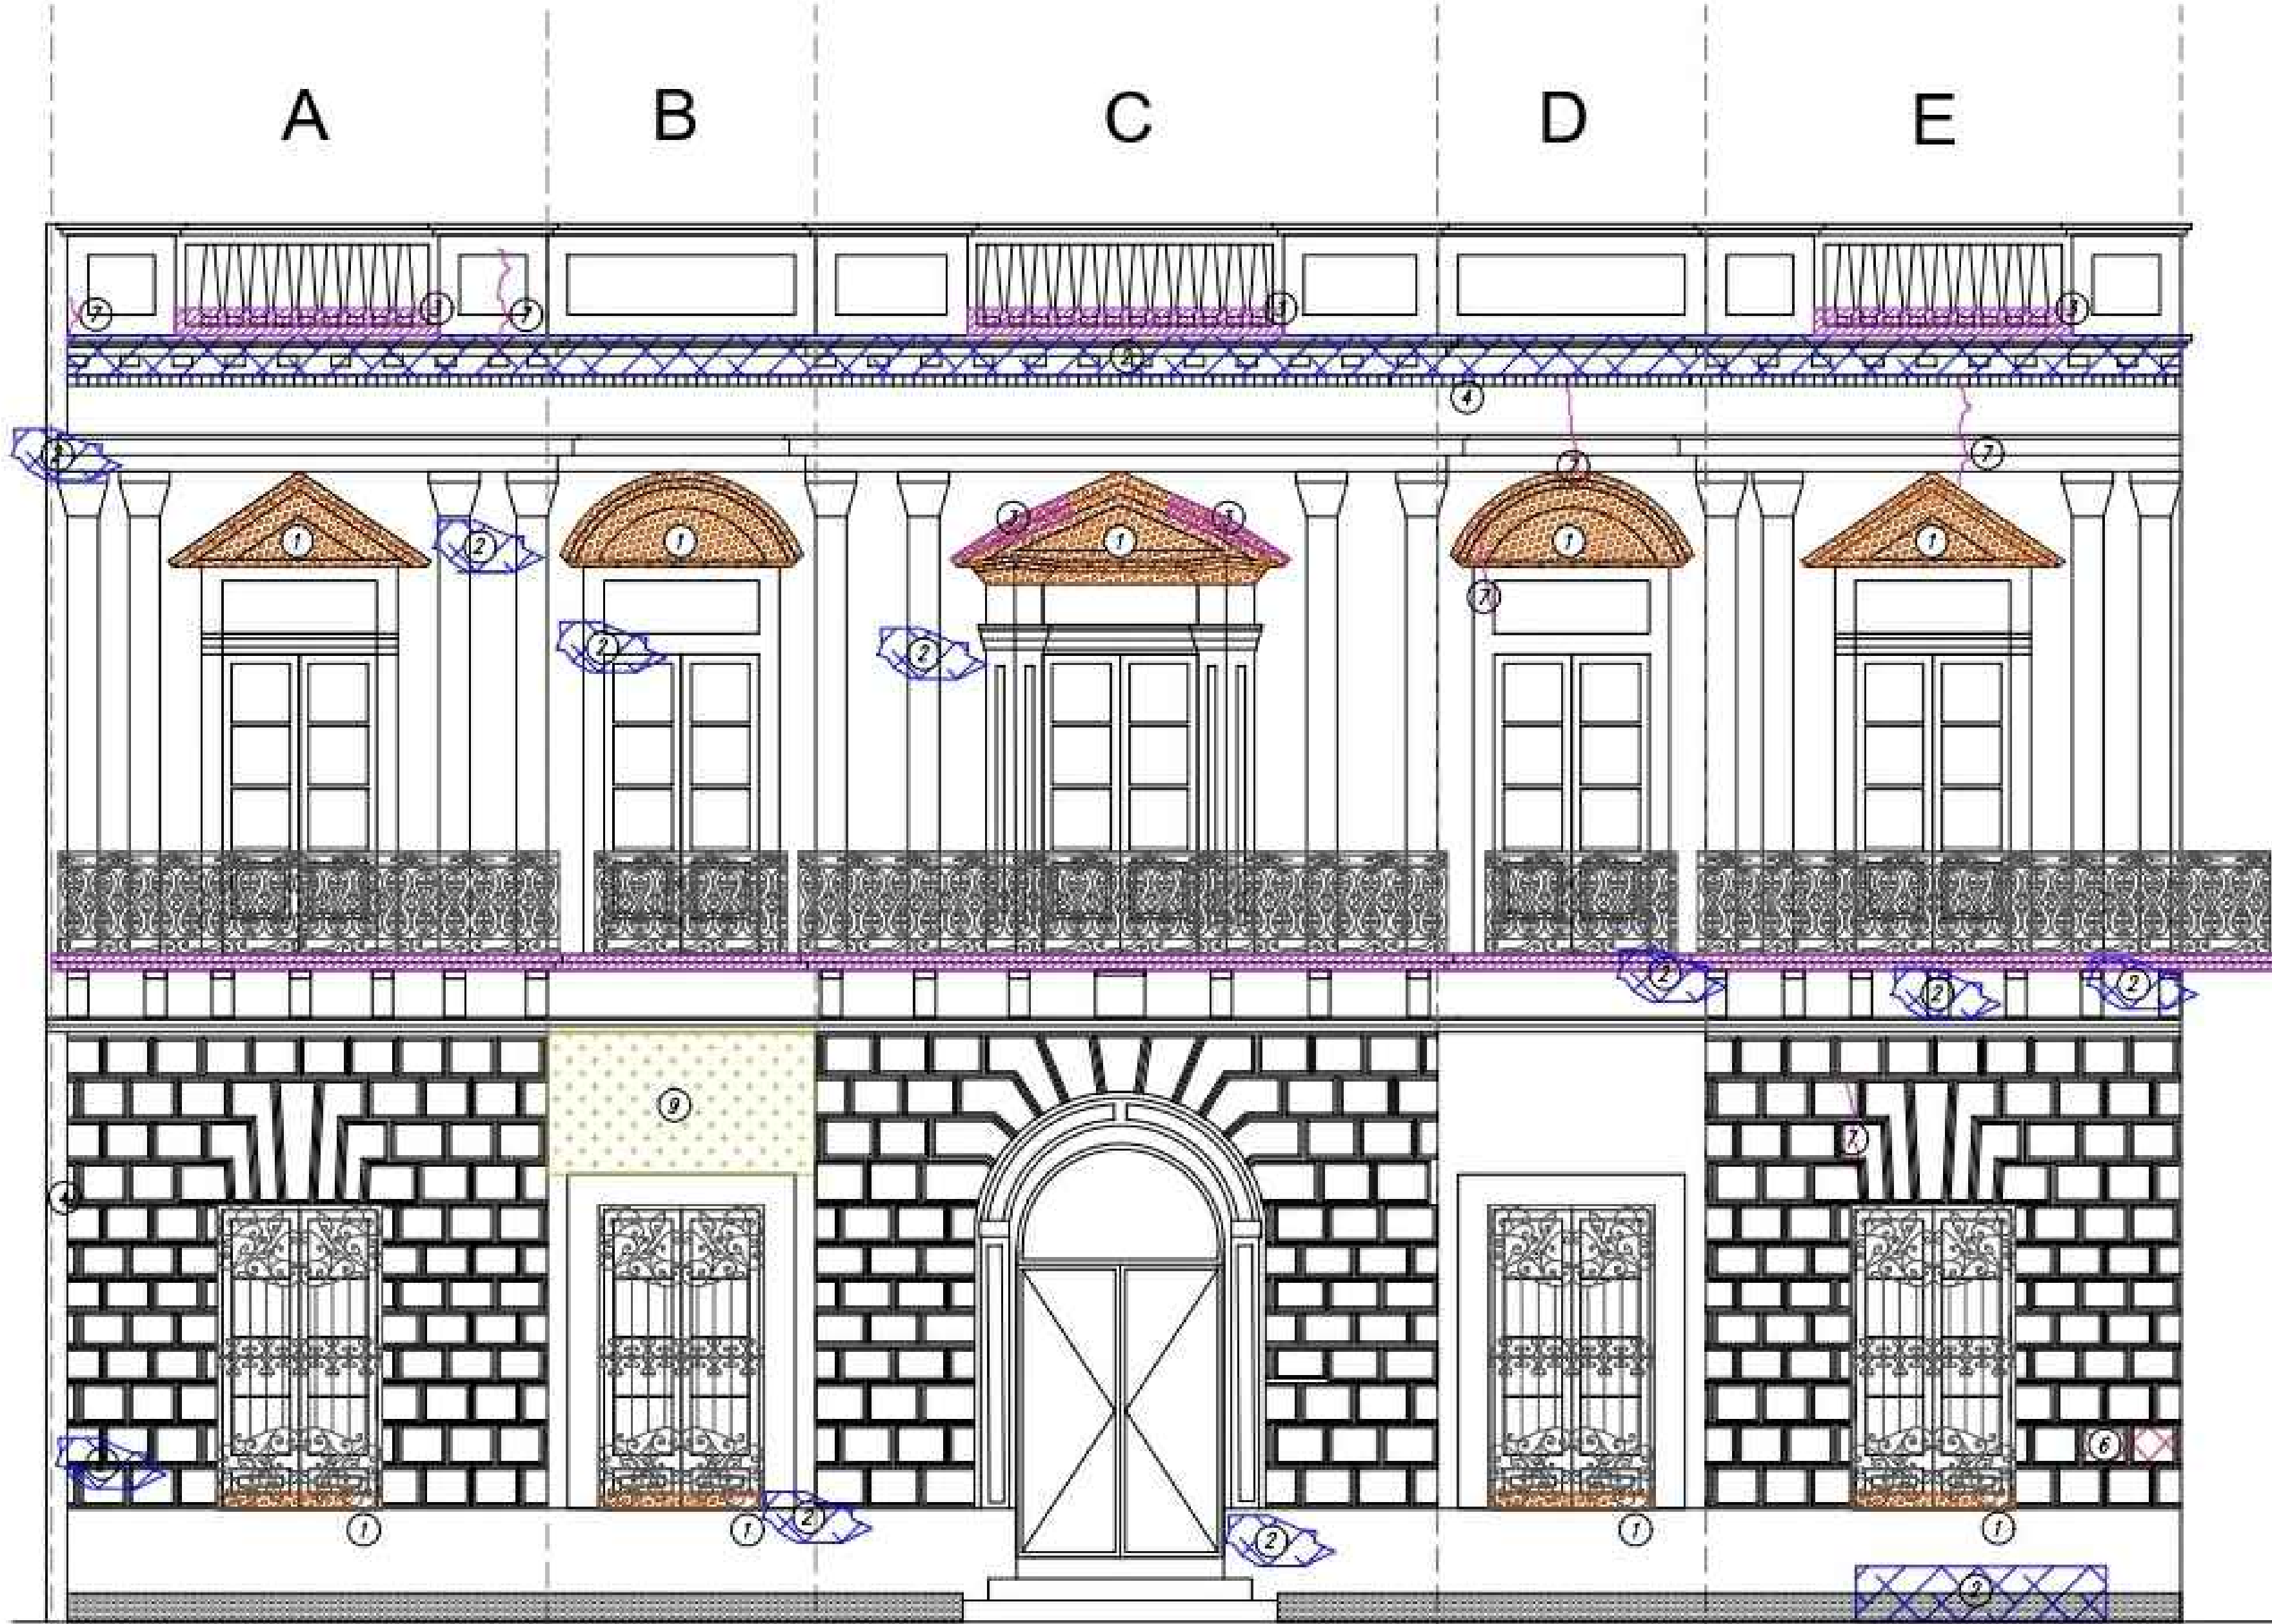
PATOLOGÍAS FACHADA SOBRE PLAZOLETA

| TOTAL | | | | | |
| PATOLOGIA | COD. REF. | CANTIDAD | UNIDAD | % | ORIGEN |
| 1 GUANO | | 0,000 | m2 | 100 | Biológico |
| 2 DESPRENIMIENTO | | 0,000 | m2 | 100 | Uso, fricción, agentes físicos |
| 3 COSTRAS NEGRAS | | 0,000 | m2 | 100 | Unidad descendente por lluvias |
| 4 INSTALACIONES SIN NORMALIZAR | | 0,000 | m2 | 100 | Agregado de sistemas modernos |
| 6 VANDALISMO | | 0,000 | m2 | 100 | Acciones del hombre |
| 7 GRIETAS | | 0,000 | m | 100 | Mecánico |
| 8 DEPOSITO SUPERFICIALES | | 0,000 | m2 | 100 | Suciedad, polvo sobre la superficie a intervenir |
| 9 PATINA BIOLÓGICA | | 0,000 | m2 | 100 | Suciedad, polvo sobre la superficie a intervenir |

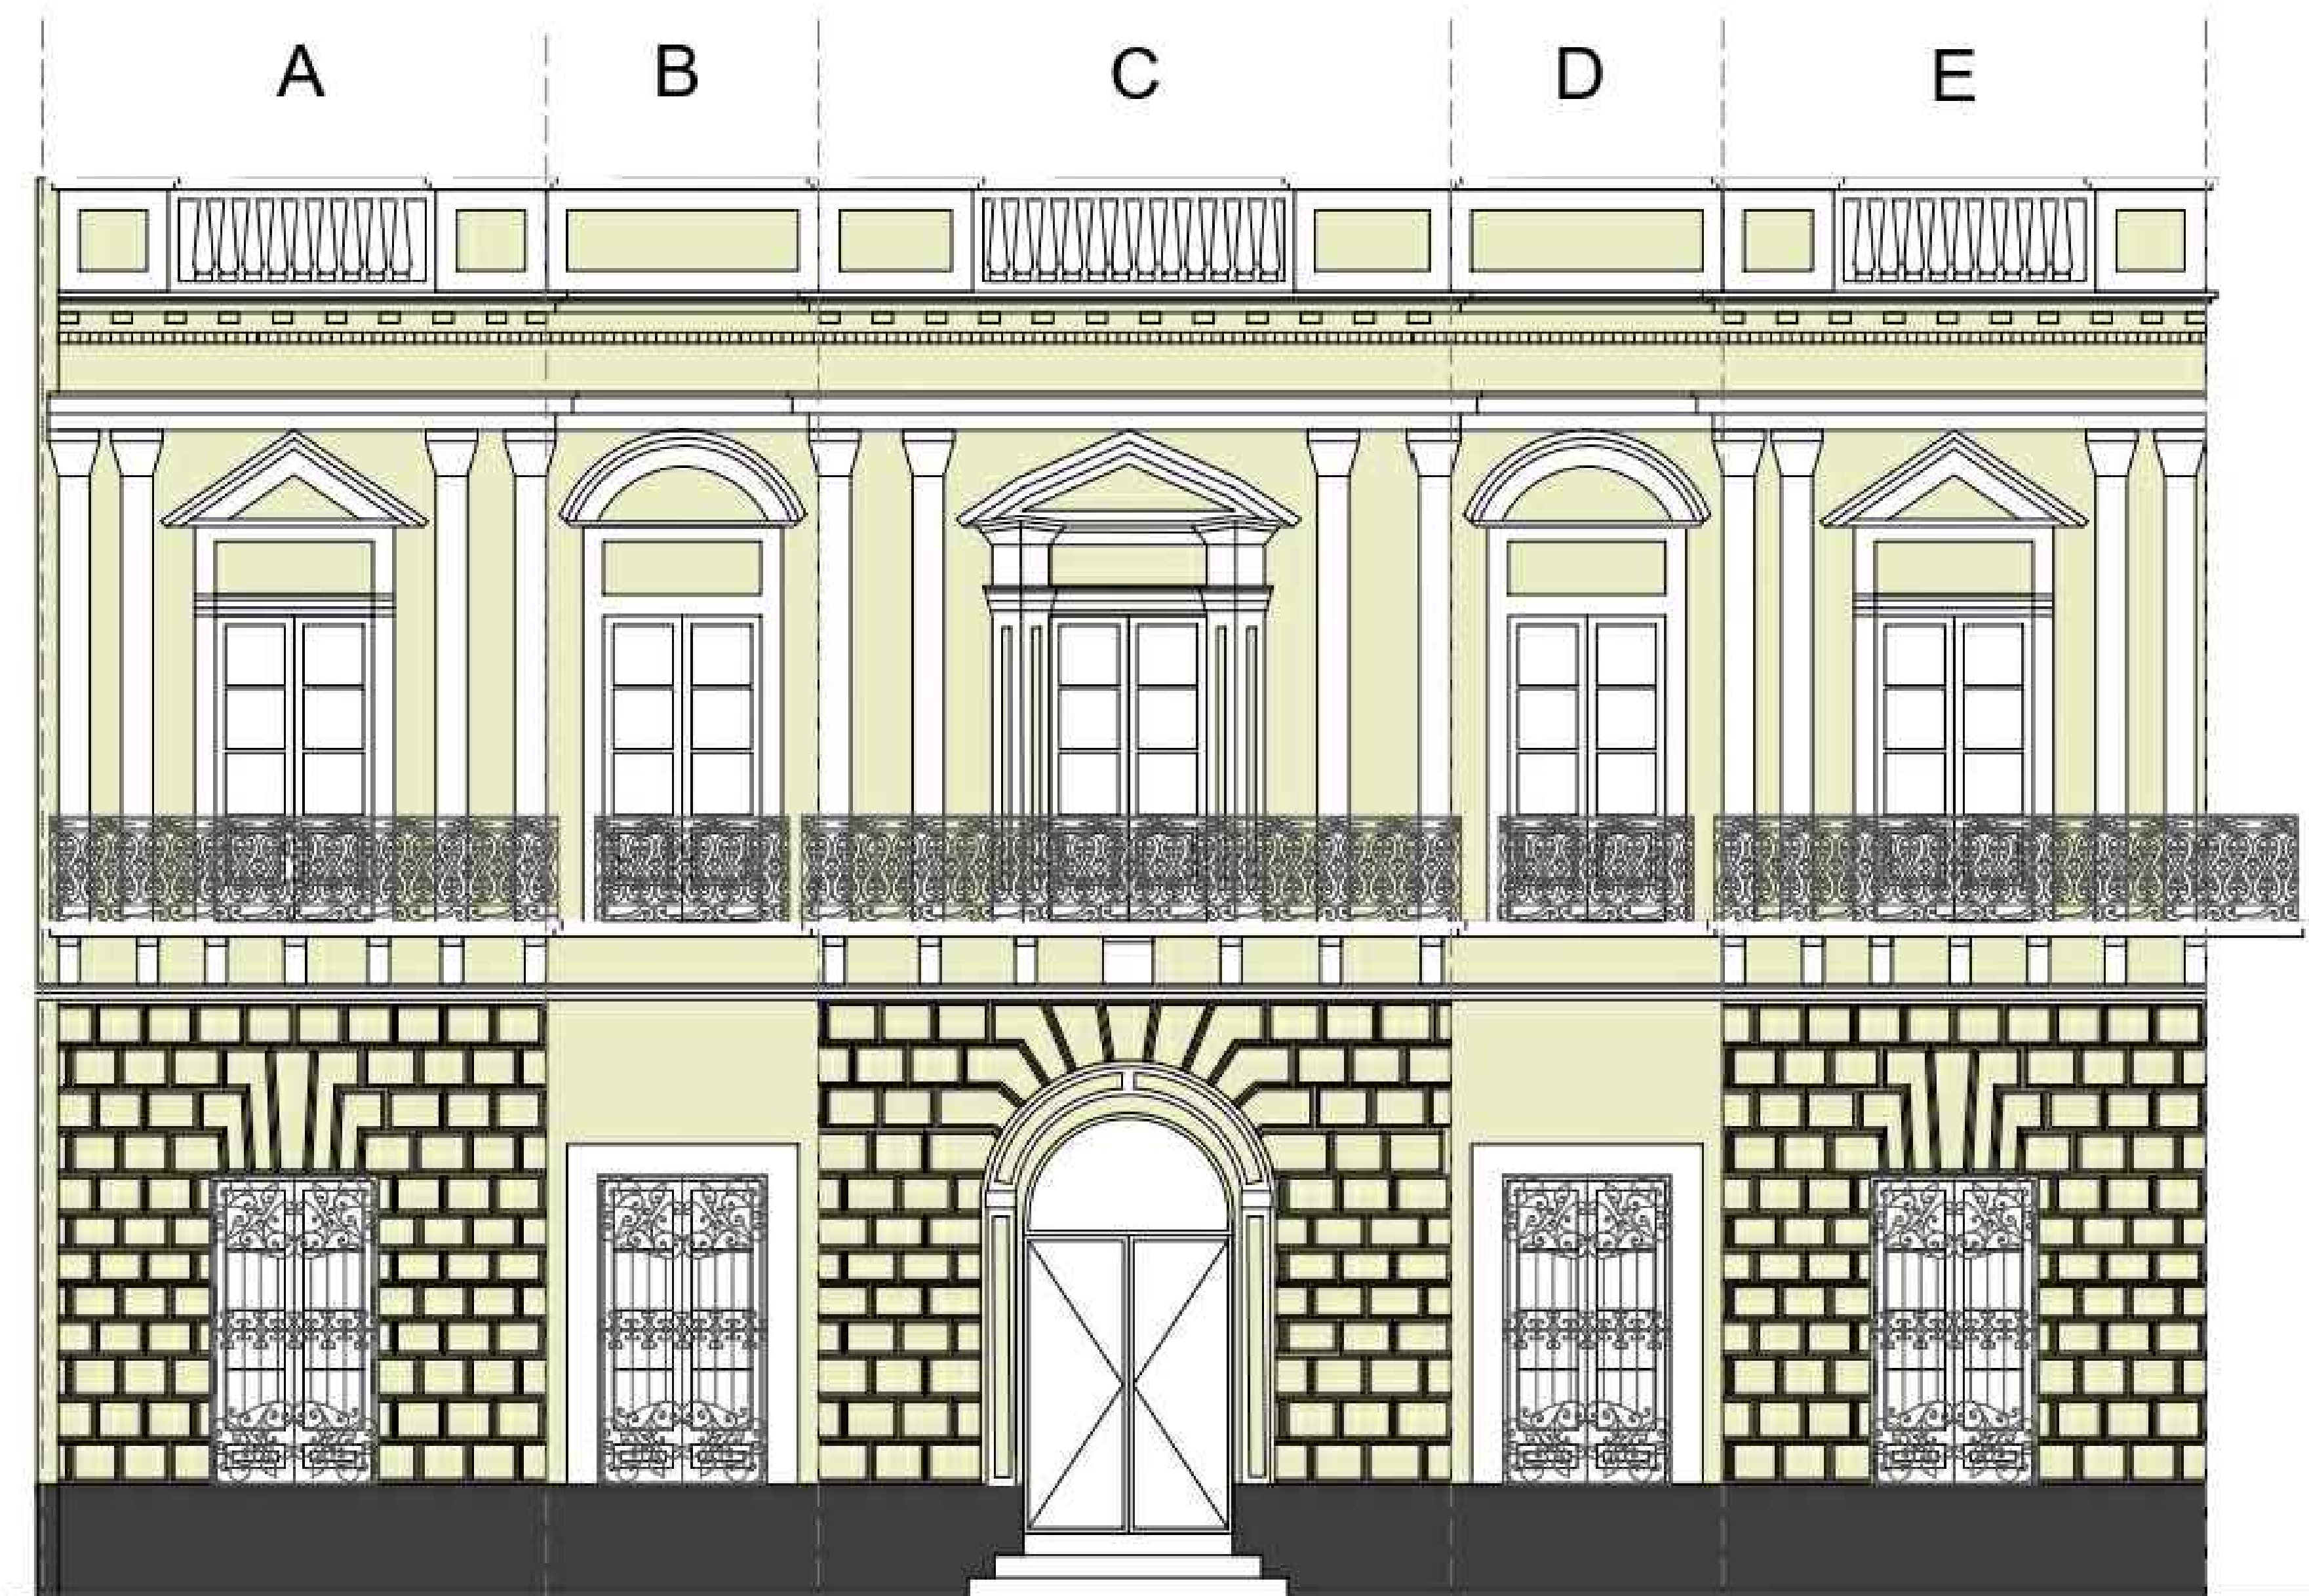
PROPUESTA FACHADA LATERAL SOBRE PLAZOLETA

REPARACIÓN Y PINTURA

NOTA: LA PINTURA DEBERÁ REALIZARSE EN AMBAS CARAS DE LA TOTALIDAD DE LOS PARAPETOS

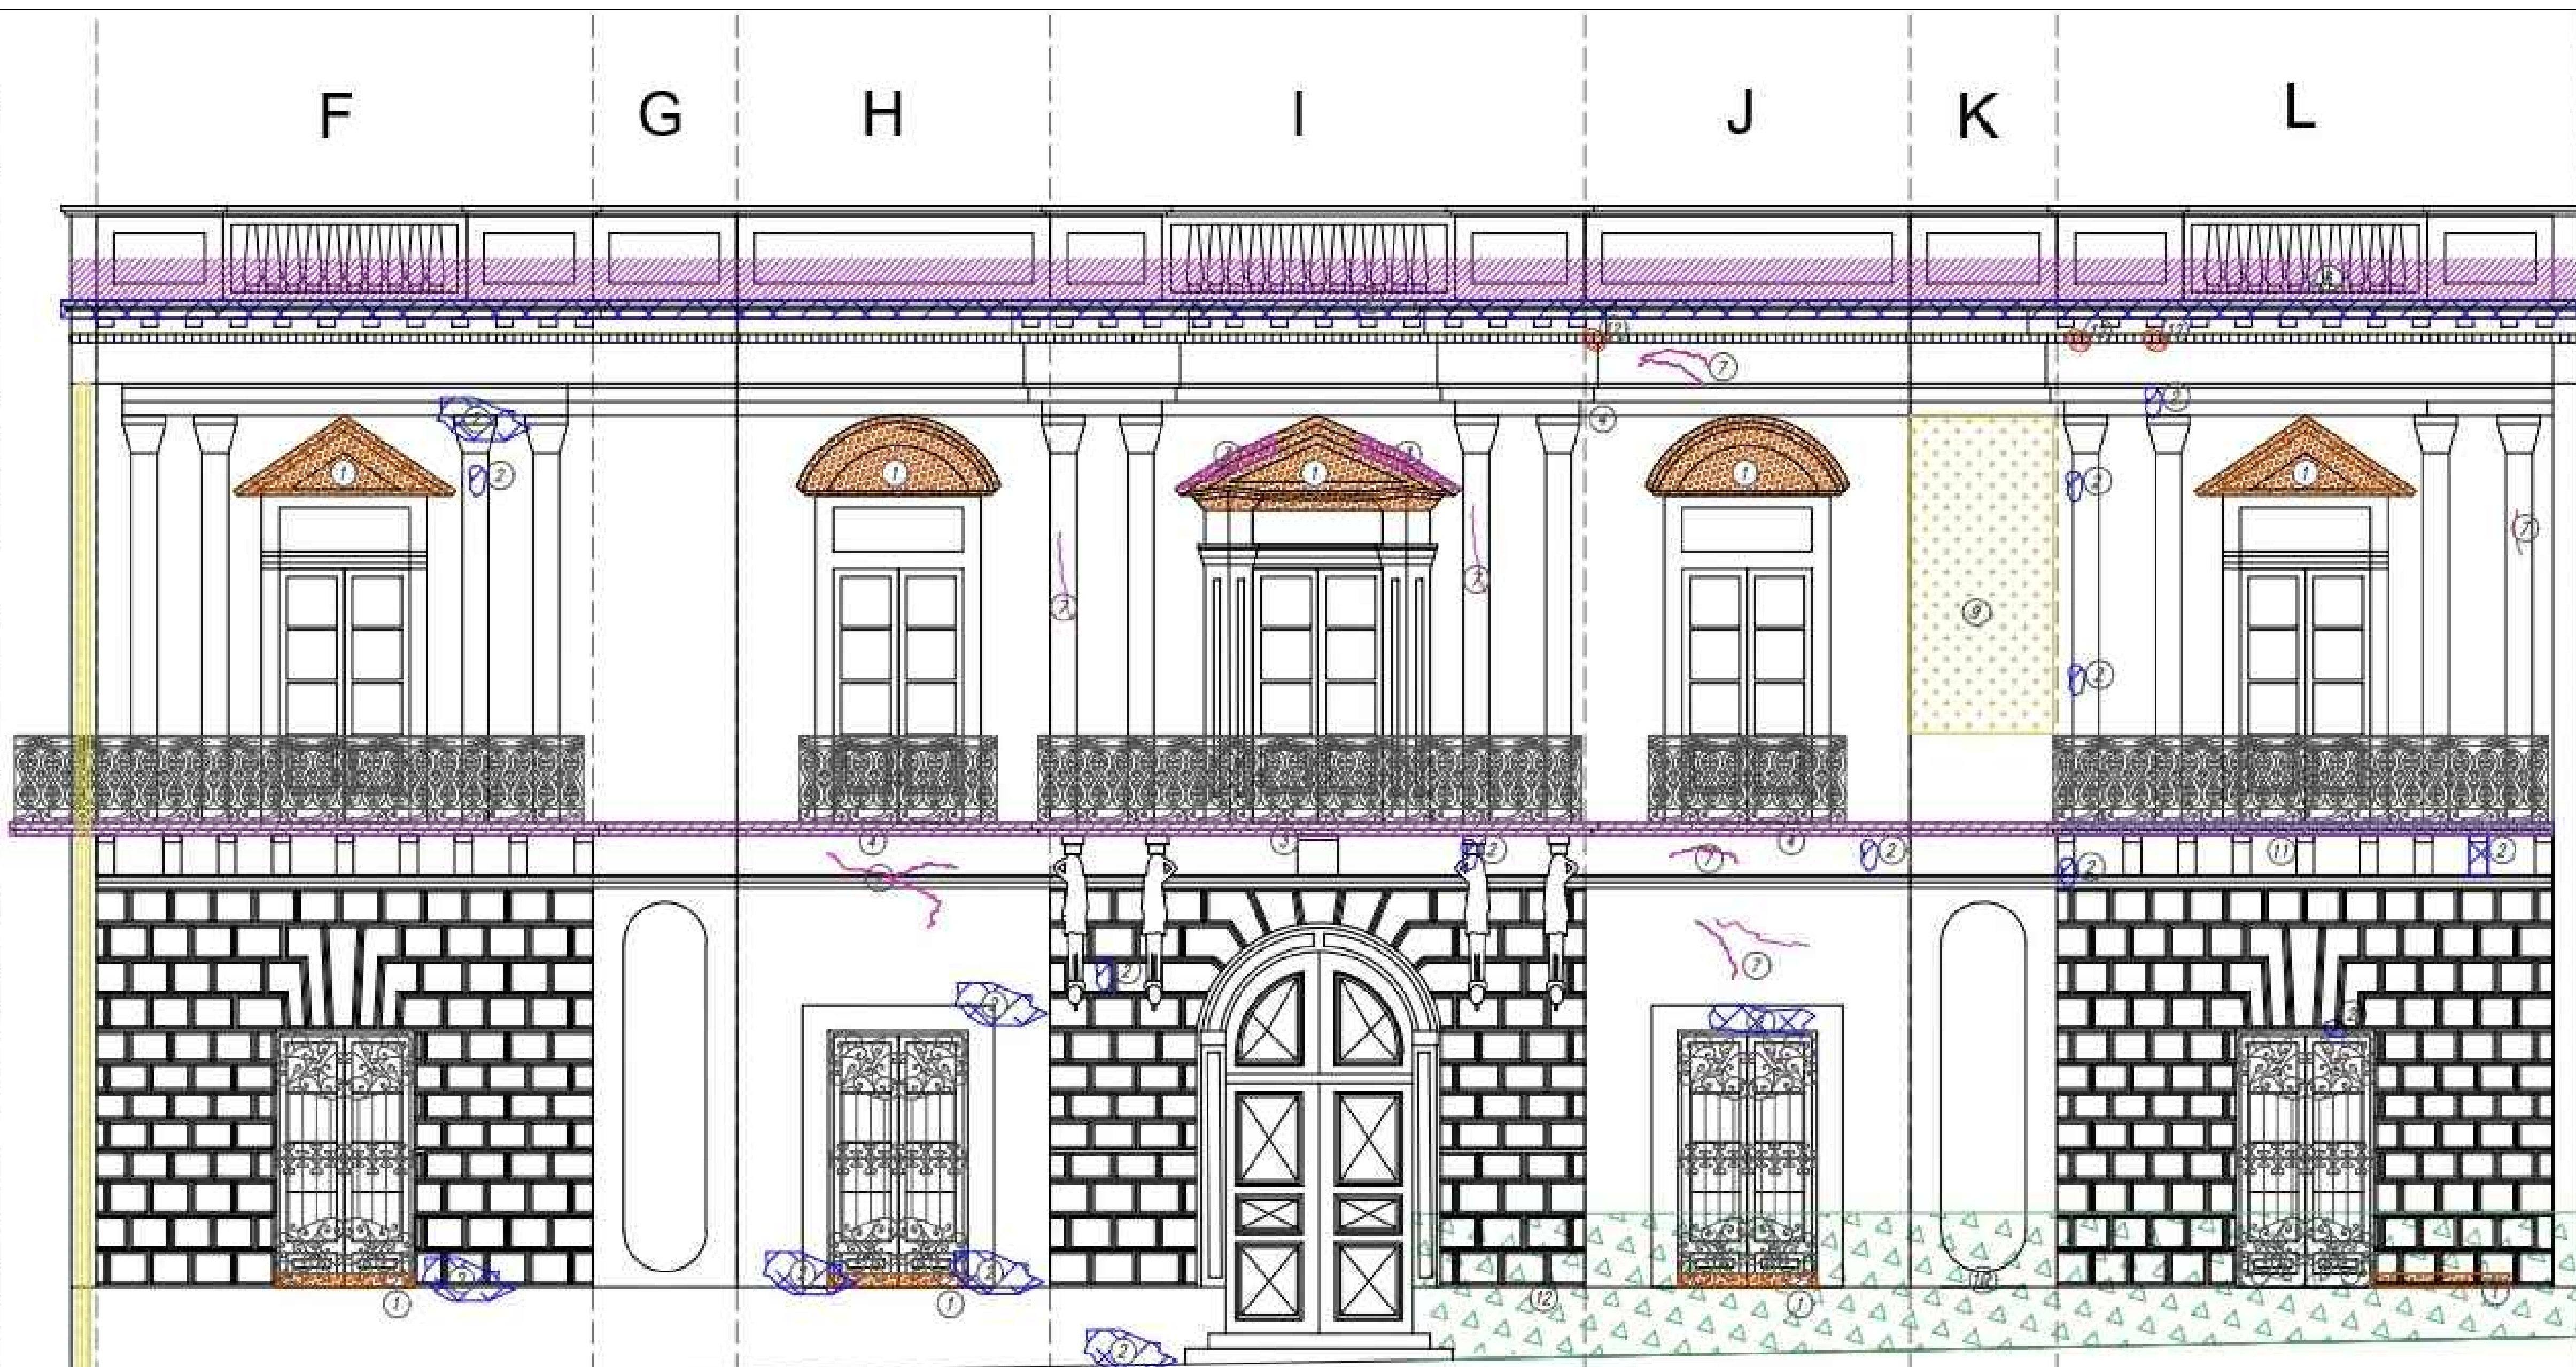
PATOLOGÍAS FACHADA SOBRE OBISPO TREJO

| TOTAL | | | | | |
| PATOLOGIA | COD. REF. | CANTIDAD | UNIDAD | % | ORIGEN |
| 1 GUANO | 001 | 0,000 | m2 | 100 | Biologico |
| 2 DESPRENDIMIENTO | 002 | 0,000 | m2 | 100 | Usa, fricción, agentes físicos |
| 3 COSTRAS NEGRAS | 003 | 0,000 | m2 | 100 | Unidad descendente por lluvias |
| 4 INSTALACIONES SIN NORMALIZAR | 004 | 0,000 | m2 | 100 | Agregado de sistemas modernos |
| 5 GRIETAS | 005 | 0,000 | m2 | 100 | Mecánico |
| 6 DEPOSITO SUPERFICIALES | 006 | 0,000 | m2 | 100 | Suciedad, polvo sobre la superficie a intervenir |
| 7 PATINA BIOLÓGICA | 007 | 0,000 | m2 | 100 | Superficie con microorganismos |
| 8 HUMEDAD ASCENDENTE | 008 | 0,000 | m2 | 100 | Falta de la capa aisladora |
| 9 VEGETACION INVASIVA | 009 | 0,000 | m2 | 100 | Crecimiento de especies biológicas |
| 10 FALTANTE | 010 | 0,000 | m2 | 100 | Falta una pieza |

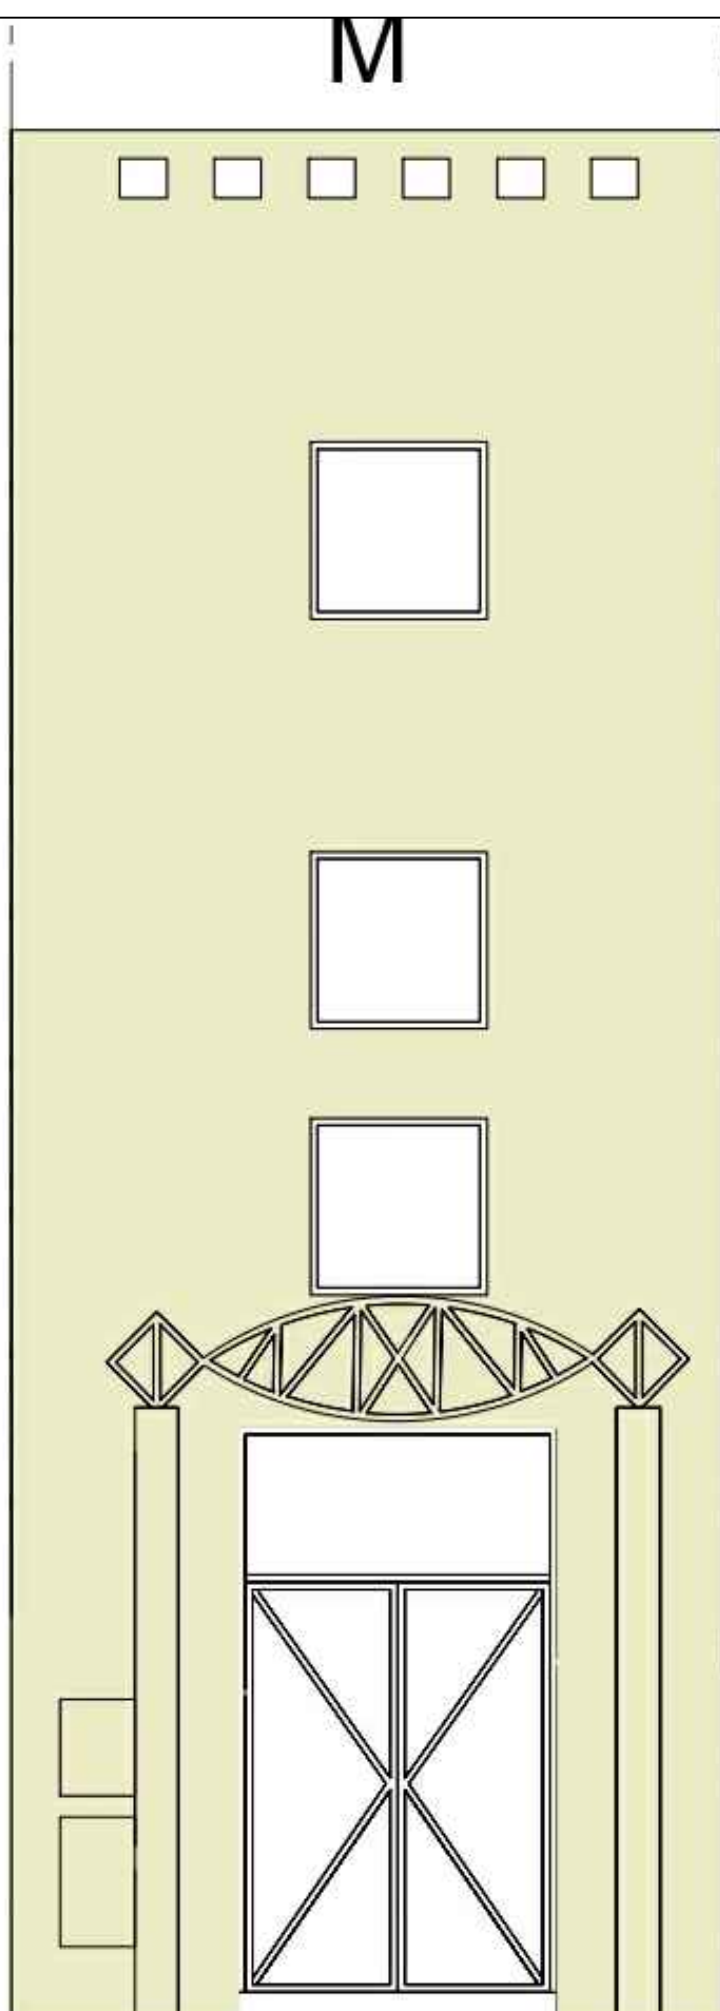
PROPUESTA FACHADA LATERAL

NOTA: LA PINTURA DEBERÁ REALIZARSE EN AMBAS CARAS DE LA TOTALIDAD DE LOS PARAPETOS  
VER ESQUEMA CORTE FACHADA/PARAPETOS - Plano 3 de 3-

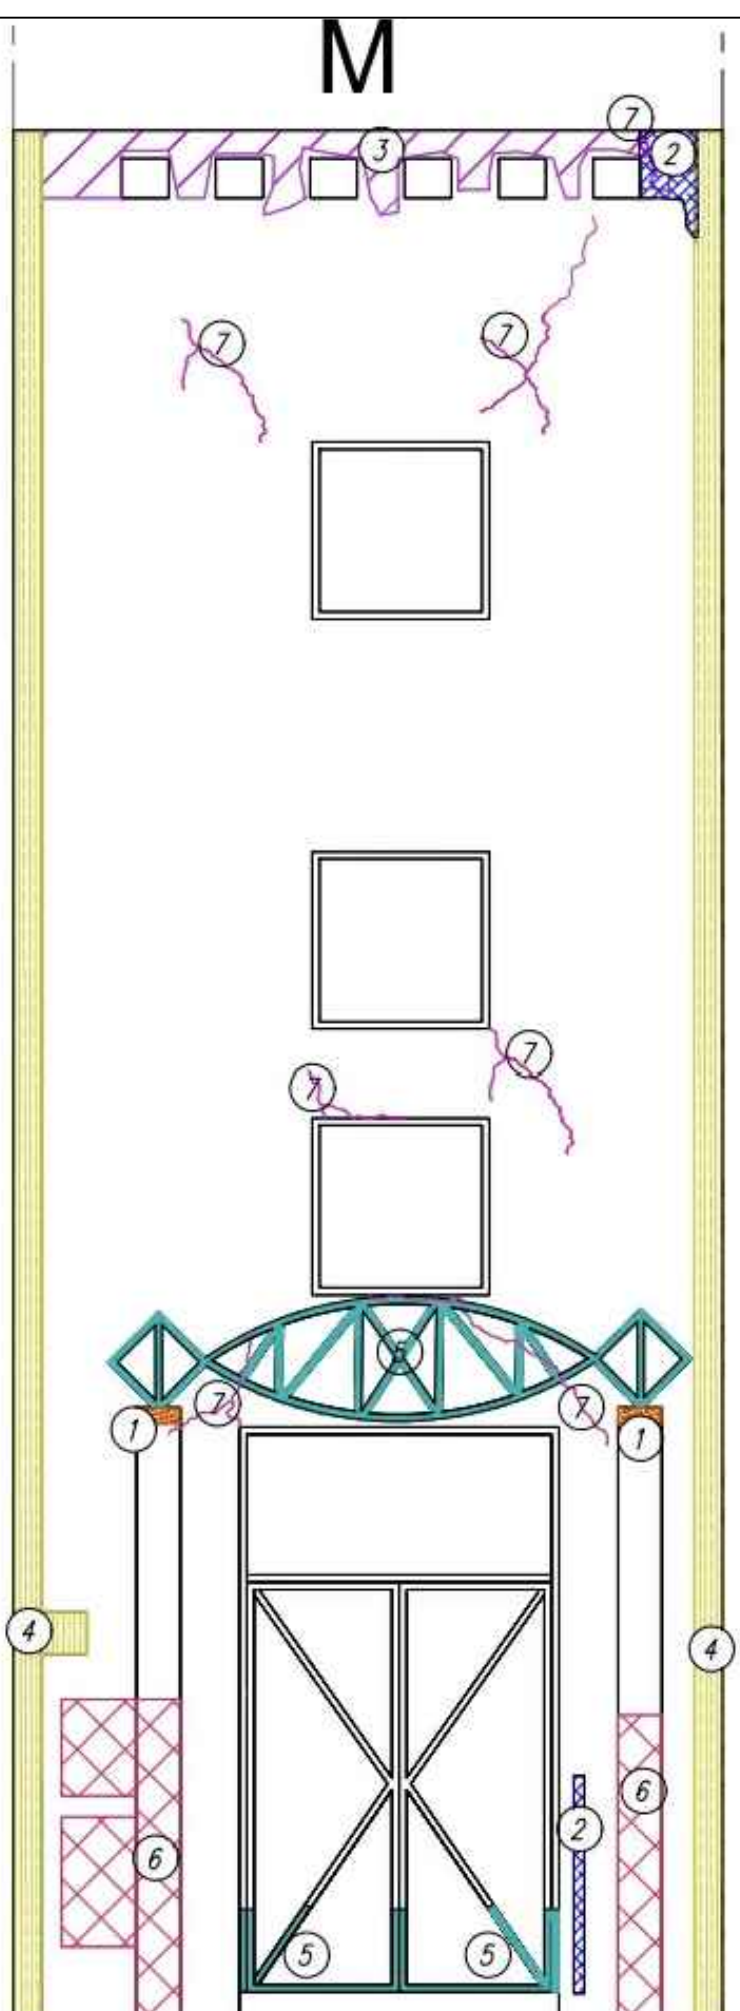
PATOLOGÍAS FACHADA LATERAL

| Tramo M | | | | | |
| PATOLOGIA | COD. REF. | CANTIDAD | UNIDAD | % | ORIGEN |
| ① GUANO | | 0,000 | m2 | 100 | Biologico |
| ② DESPRENDIMIENTOS | | 0,000 | m2 | 100 | Uso, fricción, agentes físicos |
| ③ COSTRAS NEGRAS | | 0,000 | m2 | 100 | Unidad descendente por lluvias |
| ④ INSTALACIONES SIN NORMALIZAR | | 0,000 | m2 | 100 | Agregado de sistemas modernos |
| ⑤ OXIDACIONES | | 0,000 | m2 | 100 | Alteración de protección de elementos metálicos |
| ⑥ VANDALISMO | | 0,000 | m2 | 100 | Acciones del hombre |
| ⑦ GRIETAS | | 0,000 | m2 | 100 | Mecánico |
| ⑧ DEPOSITOS SUPERFICIALES | | 0,000 | m2 | 100 | Suciedad, polvo sobre la superficie a intervenir |
